Ajuntament  
de Salou

## DECRET

Expedient sancionador abreujat incoat al Sr. [REDACTED] per l'execució d'obres a l'immoble ubicat a la av. del [REDACTED], de Salou, amb ref. cad. [REDACTED] sense llicència municipal.

Tràmit: decret arxiu

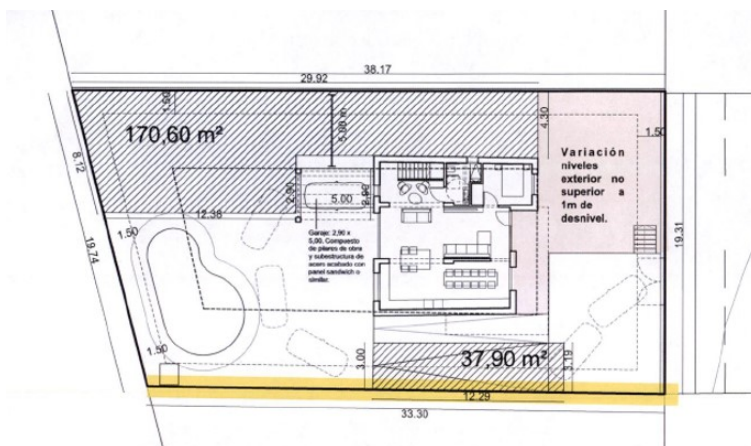
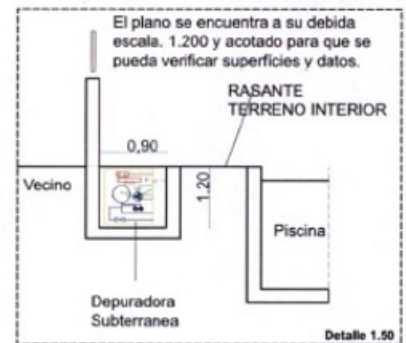
#### Punt 2.-

Respecte la depuradora continua mancant detall (secció) a escala suficient que permeti comprovar el compliment de l'art. 161.4 del POUM. Aporten documentació justificant la ubicació de la depuradora.

#### Respuesta técnica punto 2:

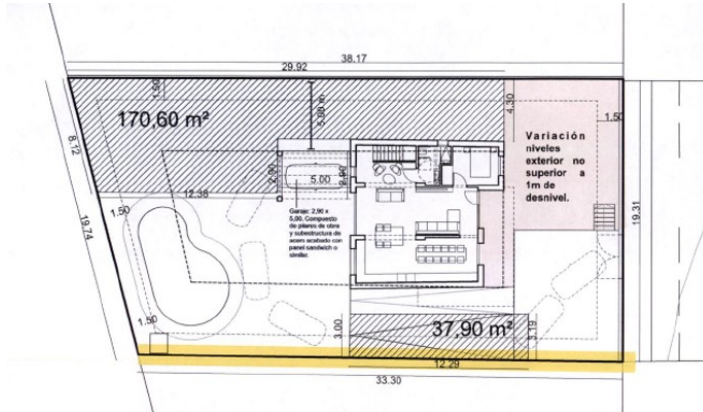
#### Punt 3.-

Diuen que finalment volen pavimentar 220m<sup>2</sup>, superfície que no venia contemplada en el projecte inicial (exp. 10600/2021), si bé no justifiquen l'art. 332.2 respecte a la dimensió dels espais computables a efectes del mínim del 30% enjardinat no pavimentat. La

*justificació s'ha de realitzar mitjançant plànol a escala suficient el qual permeti comprovar el compliment de la normativa. Aporten documentació justificant la zona no pavimentada del 30%.*

**Respuesta técnica punto 3:**

superficie parcela = 685,50 m<sup>2</sup>  
30% de 685,50 m<sup>2</sup> = 205,65 m<sup>2</sup>

El plano se encuentra a su debida escala. 1.200 y acotado para que se pueda verificar superficies y datos.

Superficie no pavimentada PARTE RALLADA:

- 170,60 m<sup>2</sup> + 37,90 m<sup>2</sup> = 208,50 m<sup>2</sup>.  
Cumple normativa reserva mín 30%.

*Respecte la documentació presentada cal indicar que a la parcel·la només hi ha un 23,80 % (4,30 m x 38,00 m) enjardinat, no dona compliment al 30% de determina l'art. 332.20 del POUM*

**Pavimentació Parcel·la**

*Obres parcialment legalitzables, ja que, no dona compliment al 30% de determina l'art. 332.20 del POUM. Cal enderrocar 42,25 m<sup>2</sup> de pavimentació, aquest 42,25 m<sup>2</sup> no son legalitzables.*

*Obres no Legalitzables, cal enderrocar 42,25 m2 de paviment de la parcel·la.*

*Cal enderrocar 42,25 m2 de paviment i que la plaça de garatge sota el porxo es faci efectiva com a plaça de garatge."*

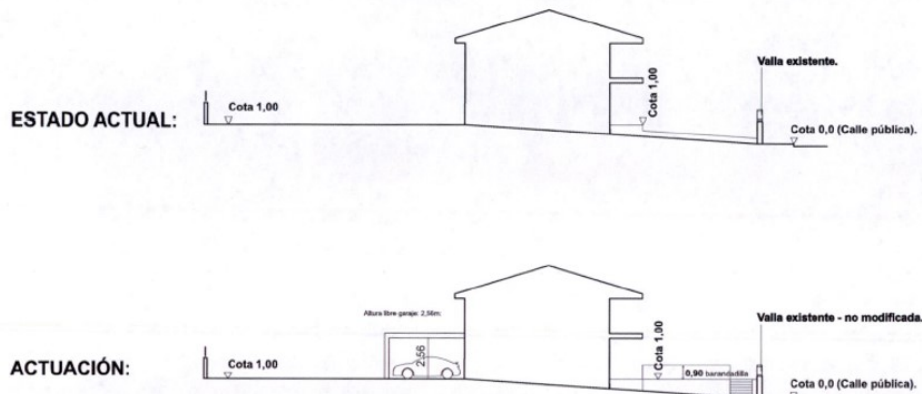
**Punt 4.-**

*No aporten justificació de la variació dels nivells en la zona afrontant a la via pública.*

*Aporten documentació.*

**Respuesta técnica punto 4 y punto 9:**

Se aporta el presente plano justificativo de la variación de niveles del acceso a la vivienda. Entre otros, la justificación de cumplir con rampa y escaleras que sean accesibles y adaptables.

Esta variación de niveles cumple con el artículo 163 del POUM de Salou y también con el CTE DBSUA riesgo de caídas a distinto nivel.

**Nota 1: No existe planta sótano.**

**Nota 2: La plataforma de anivelamiento exterior es inferior a 1,5 metros por encima de la cota natural del terreno.**

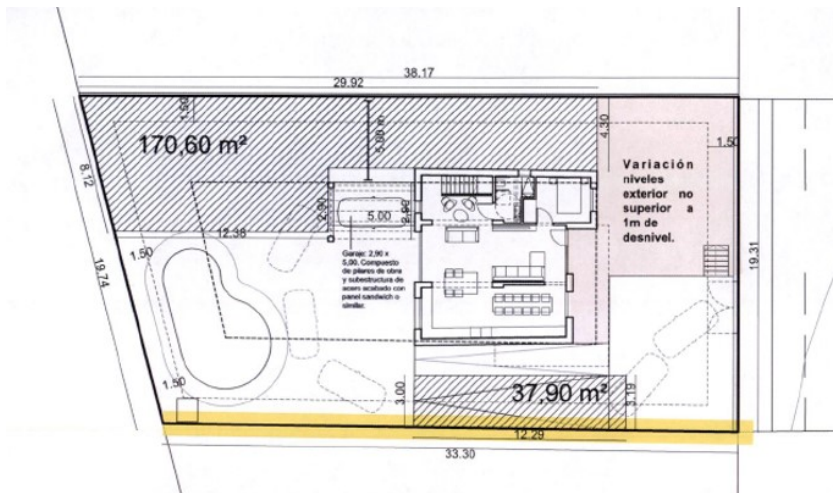
**Punt 5.-**

*En relació a la tanca amb el veí porten un pressupost, si bé manca concretar mitjançant plànol d'emplaçament l'abast concret de la tanca que demanen executar. Aporten documentació.*

### Respuesta técnica punto 5

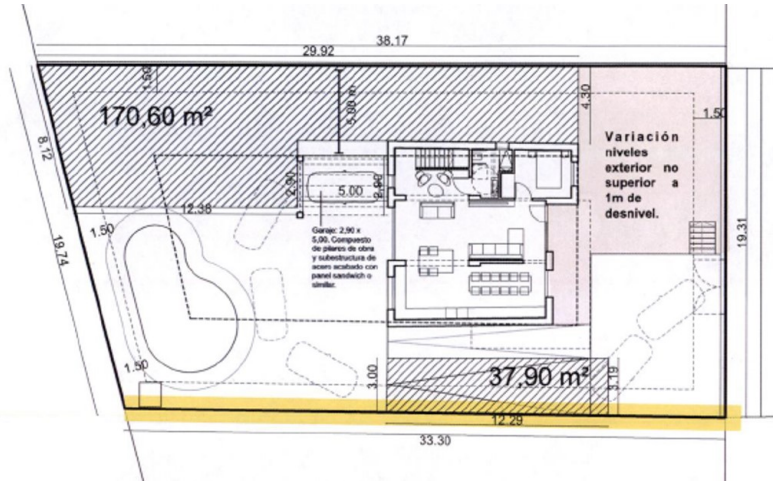
#### Punt 8.-

*Diuen que en la documentació que ells van entregar ja senyalaven que no hi havia garatge i que ells no han modificat la distribució interior. Aquesta afirmació no està justificada amb documentació que la corrobori, és més, si analitzem les fotografies d'estat inicial aportades en el tràmit de l'exp. 8276/2021 puc afirmar que s'han produït canvis de distribució. A més, si revisem les dades cadastrals consta que a la planta baixa hi havia com a mínim un "magatzem" i en canvi en els plànols hi dibuixen una cuina-menjador.*

*Aporten documentació on indiquen el compliment de la plaça de garatge sota d'un porxo annex a l'habitatge.*

### Respuesta técnica punto 8:

#### Cumplimiento Garaje:

- Situado debajo porche anejo al edificio principal.
- Cumple separación 5m vecinos.

#### Parámetros de ordenación Estado Actual:

- Edificabilidad existente: 183 m²
- Ocupación existente: 17,50 %

#### Parámetros de ordenación Propuesta:

- Edificabilidad propuesta: 190,25 m²
- Ocupación existente: 19,66 %

#### Porche Garaje:

- Ocupación 14,5 m²
- Edificabilidad 7,25 m²

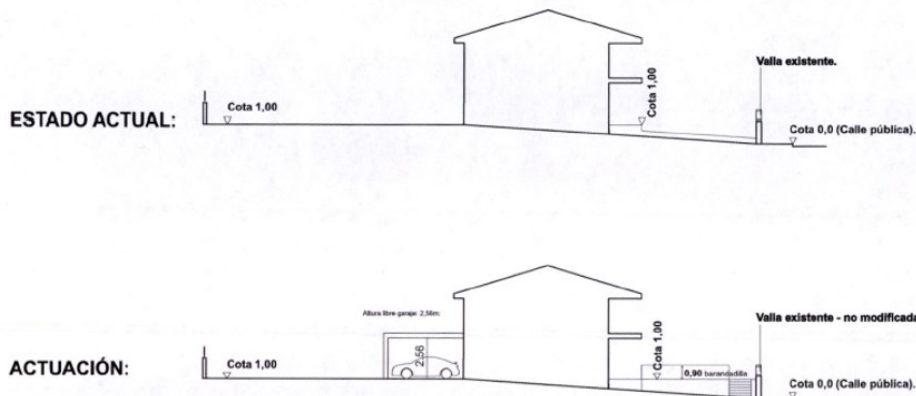
### Punt 9.-

Em ratifico en que han realitzat un forjat sanitari per a destinar-ho a terrassa en la mateixa cota que l'habitatge tal i com es pot comprovar en les fotografies adjuntes a l'informe de 23/12/2021.

### Respuesta técnica punto 4 y punto 9:

Se aporta el presente plano justificativo de la variación de niveles del acceso a la vivienda. Entre otros, la justificación de cumplir con rampa y escaleras que sean accesibles y adaptables.

Esta variación de niveles cumple con el artículo 163 del POUM de Salou y también con el CTE DBSUA riesgo de caídas a distinto nivel.

Nota 1: No existe planta sótano.

Nota 2: La plataforma de anivelamiento exterior es inferior a 1,5 metros por encima de la cota natural del terreno.
