DECRET

Expedient d'ordre d'execució incoat al Sr. [REDACTED] en relació mal estat de conservació de l'immoble ubicat al carrer [REDACTED], amb ref. cad. [REDACTED]

"INFORME

Estat de la finca ubicada al carrer [REDACTED]

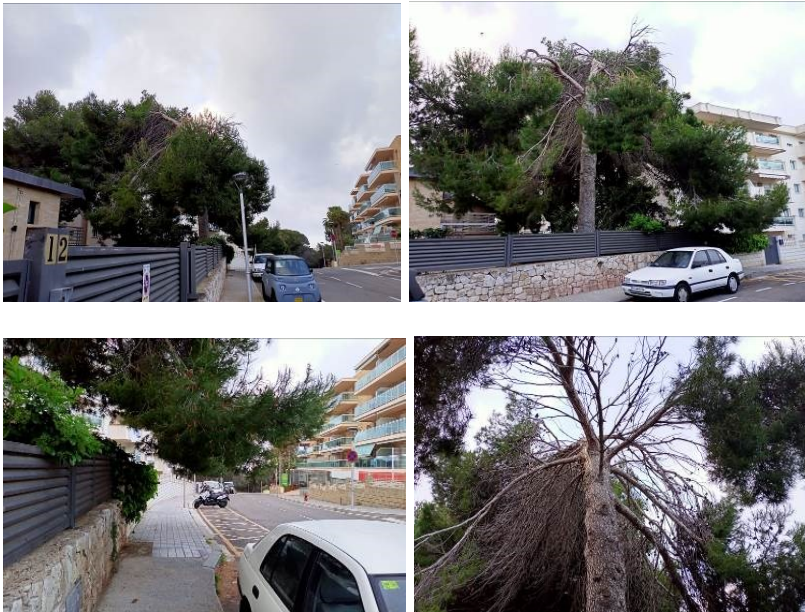
Adjuntem fotografies del dia de la inspecció:

*Es tracta d'una finca on hi ha un pi de l'espècie *Pinus halepensis* de mida mitjana/gran el qual va ser malmès anteriorment per un temporal i ofereix un aspecte lleig i descompensat.*

Des dels Serveis Tècnics Municipals, no observem perillositat sobre via pública o sobre la finca veïna, ja que el que el tronc principal és relativament gruixut, i l'únic coll que presenta risc d'esquinçament, en cas de caiguda ho faria sobre la zona enjardinada de la finca propietària del pi.

Tot i així, si que s'observa que algunes branques baixes estan dificultant el pas de vianants per la vorera.

- Que es retallin les branques que envaeixen la via pública, deixant una alçada pel pas de les persones de 2'5m sobre la vorera i 4'5 sobre la calçada.
