procediment per a la imposició de penalitats a l'empresa contractista EYSSA per incompliments contractuals o compliments defectuosos en la prestació del servei públic d'immobilització de vehicles, la seva retirada de la via pública per mitjà de grua i el posterior trasllat al dipòsit municipal.

## REPORTAJE FOTOGRÁFICO ESTADO DE LAS GRUAS

GRUA MATRICULA 8996-LLL

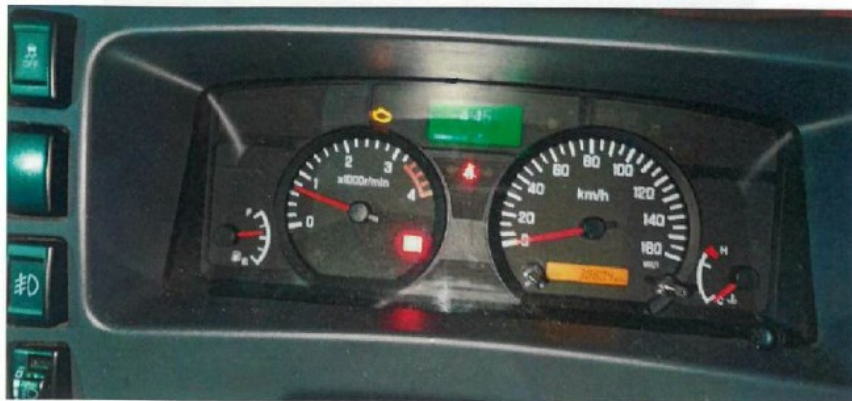
.. En el cuadro de la grúa tienen un fallo de mecánico activo desconociendo el motivo y la gravedad del mismo

Detalle del cuadro con fallo de motor

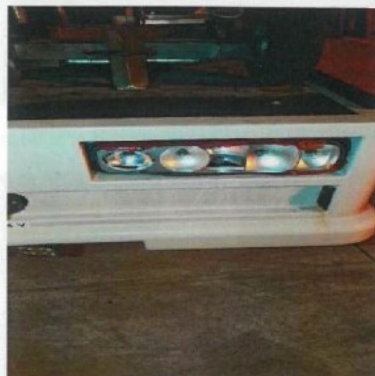
.. Al no tener de piloto trasero las luces de este son blancas, pudiendo ser causante de accidente al no poder señalizar las maniobras adecuadamente.

Piloto trasero derecho totalmente roto

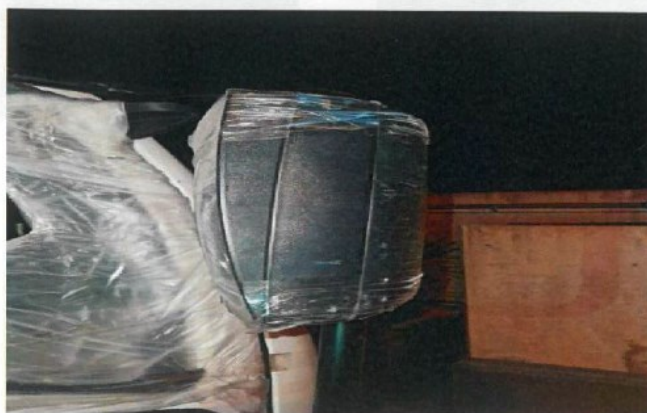
Retrovisor derecho carcasa envuelta con cinta adhesiva

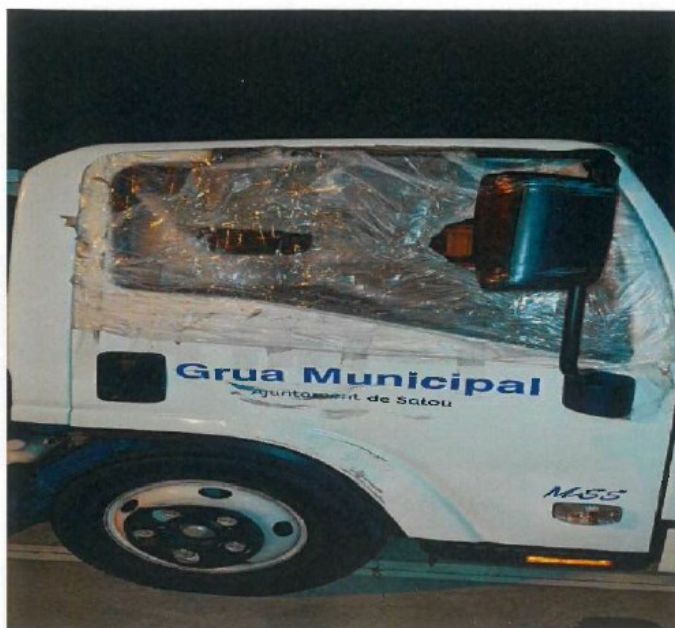
.. Esta grúa no tiene cristal Izquierdo, siendo la ubicación de los/las agentes, estando tapado con un plástico, siendo peligroso a la vez que dando una imagen deplorable de un servicio público.

Cristal roto lado izquierdo tapado con plástico

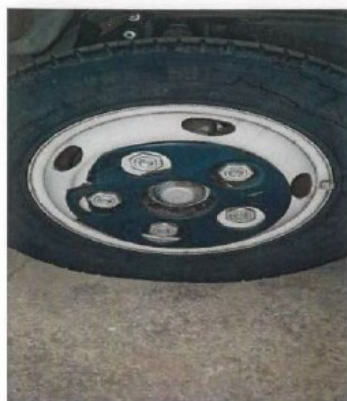
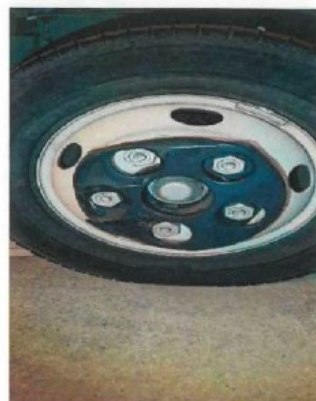
.. Los contrapesos tienen aristas cortantes donde los/las agentes podrían sufrir algún tipo de lesión si se aproximan a estos.

Contrapesos en ruedas delanteras dañados con aristas cortantes

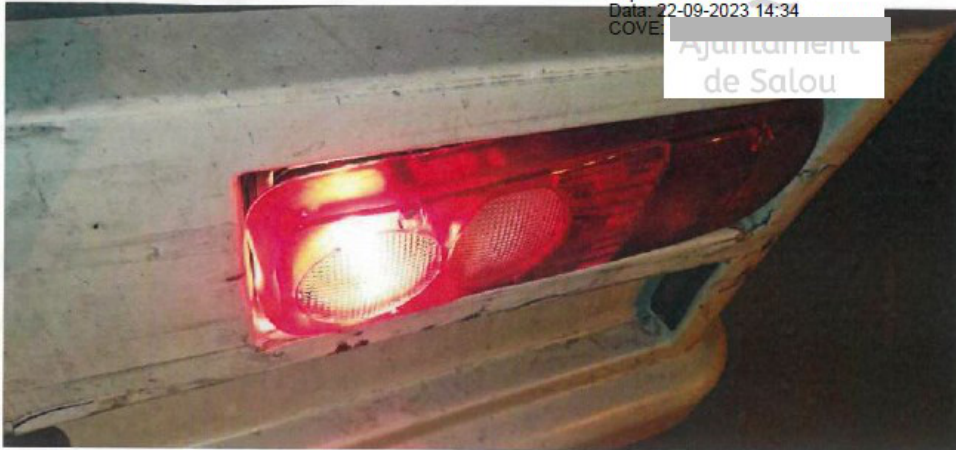
GRUA MATRICULA [REDACTED]

Piloto trasero derecho abierto

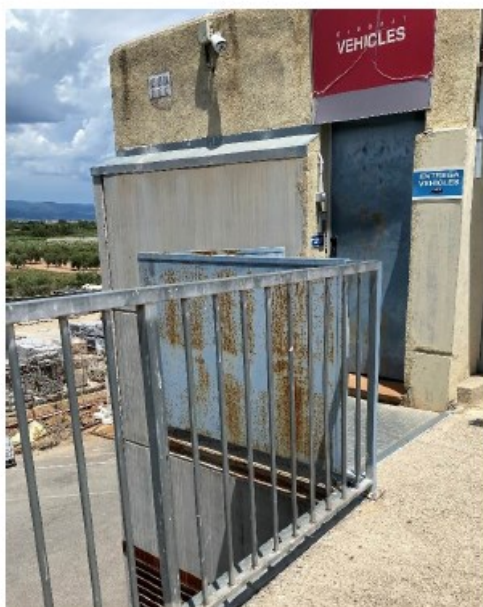
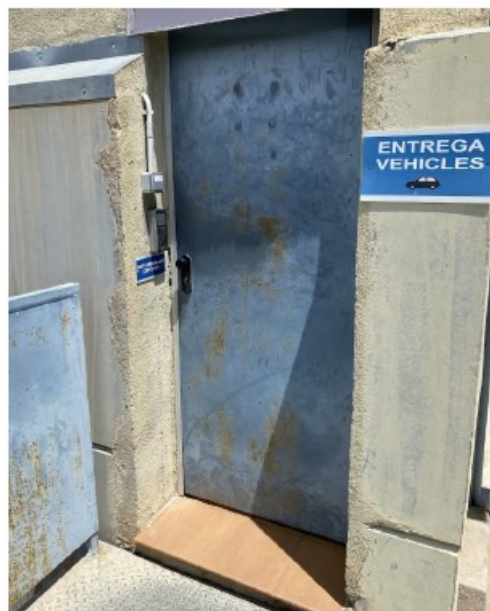
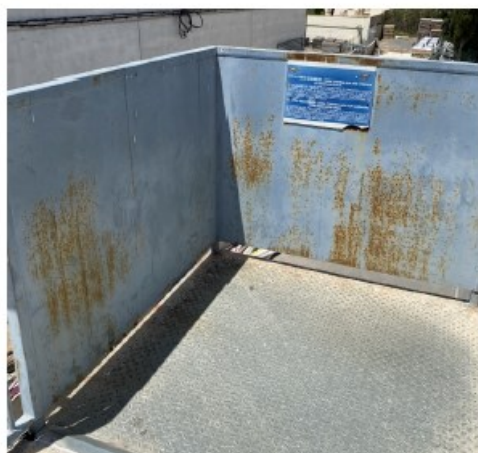
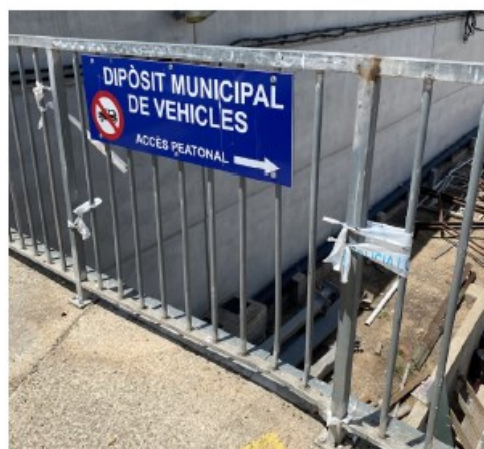
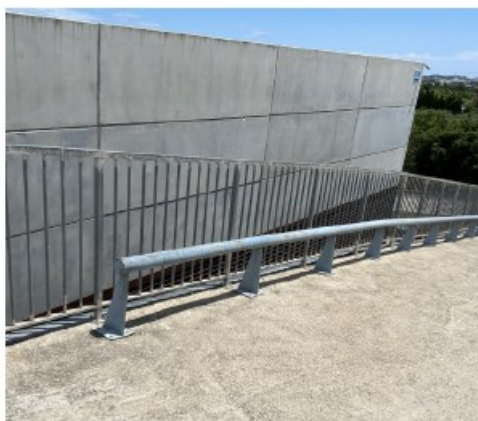
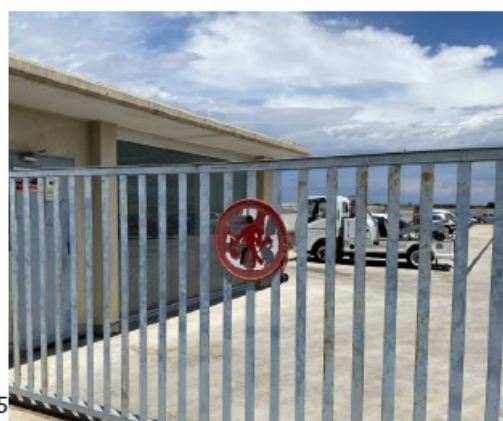
Durant aquest últim període de temps, s'ha constatat una evident manca de manteniment de les instal·lacions; l'estat dels armaris dels extintors i instal·lacions d'extinció d'incendis es troben deteriorats i sense pintar, tanques, baranes i portes oxidades, així com diverses càmeres de videovigilància que no funcionen correctament, deixant de prestar el servei per al qual van ser instal·lades. Adjuntem fotografies de l'estat de les instal·lacions i els desperfectes que presenta el dipòsit de vehicles.
